## 核查成果

| 点号点名 | 350123010228 福州市罗源县中房镇叠石村张木弟屋后滑坡 | |

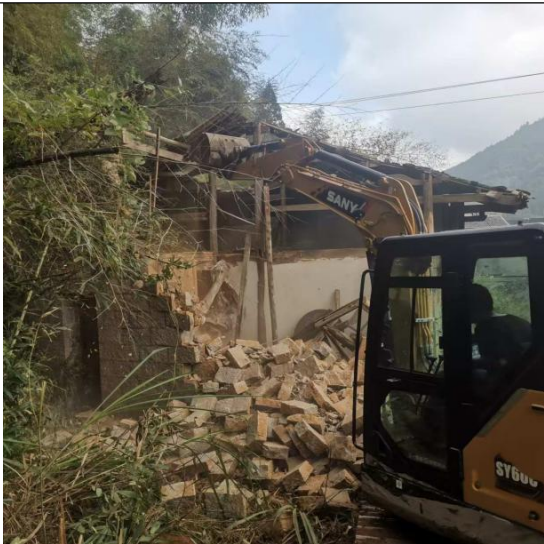
| 照片 | | |

| 地形地貌 | 低山地貌，地层岩性为花岗岩，斜坡为土质斜坡，上部为厚约 2m 的坡积粘性土，3m 的残积砂质粘性土。未见明显地下水与地表水出露。植被发育，以毛竹、杉木为主。人类工程活动以削坡建房为主。 | |

| 灾点建议 | 此灾点已完成避险搬迁，建议核销。 | |

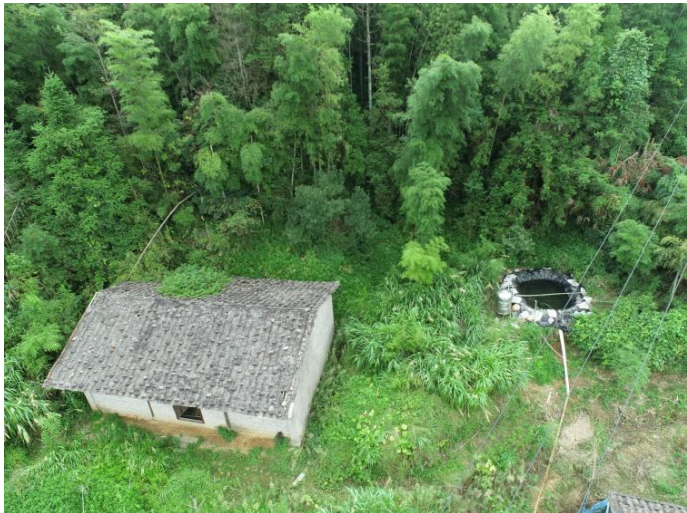
| 原灾点<br>简图 | | |

| 灾害类型 | 滑坡 | |
| 威胁对象 | 福州市罗源县中房镇叠石村张木弟等 2 户 3 人 | |
